福島県文化財センター白河館

# 2005 紀

## 目 次

# 平安時代の鉄製品―出土鋳型からの研究復元―

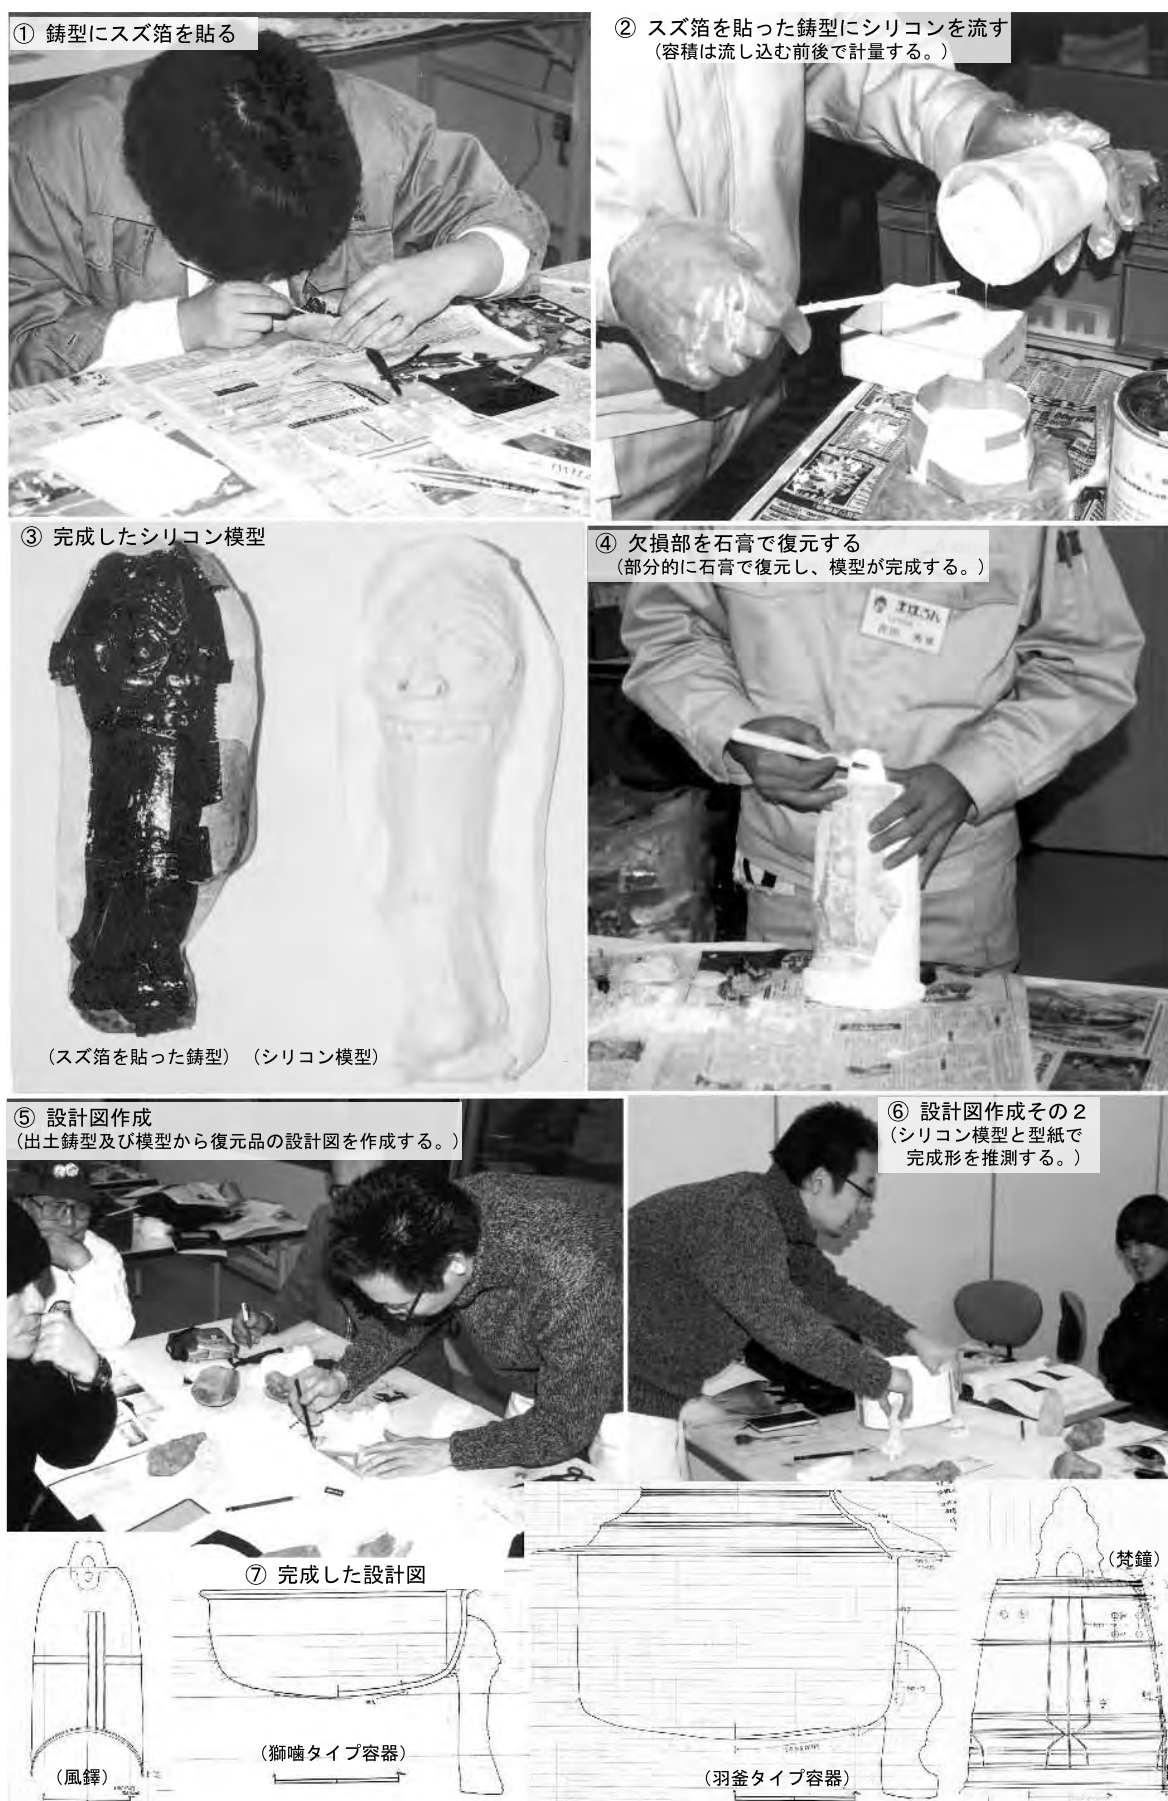
写真2 シリコン模型製作から復元品の設計図作成

###### ①鋳型にスズ箔を貼る。

###### ②スズ箔を貼った鋳型にシリコンを流し込む。

###### ③シリコンの外面に突起を付け、石膏を流しシリコン模型を固定する。

###### ④復元対象資料は、その後、石膏で欠損部分を充填し、完成品の模型とする。

###### ⑤その後、この模型及び出土鋳型から復元品の設計図を製作する。

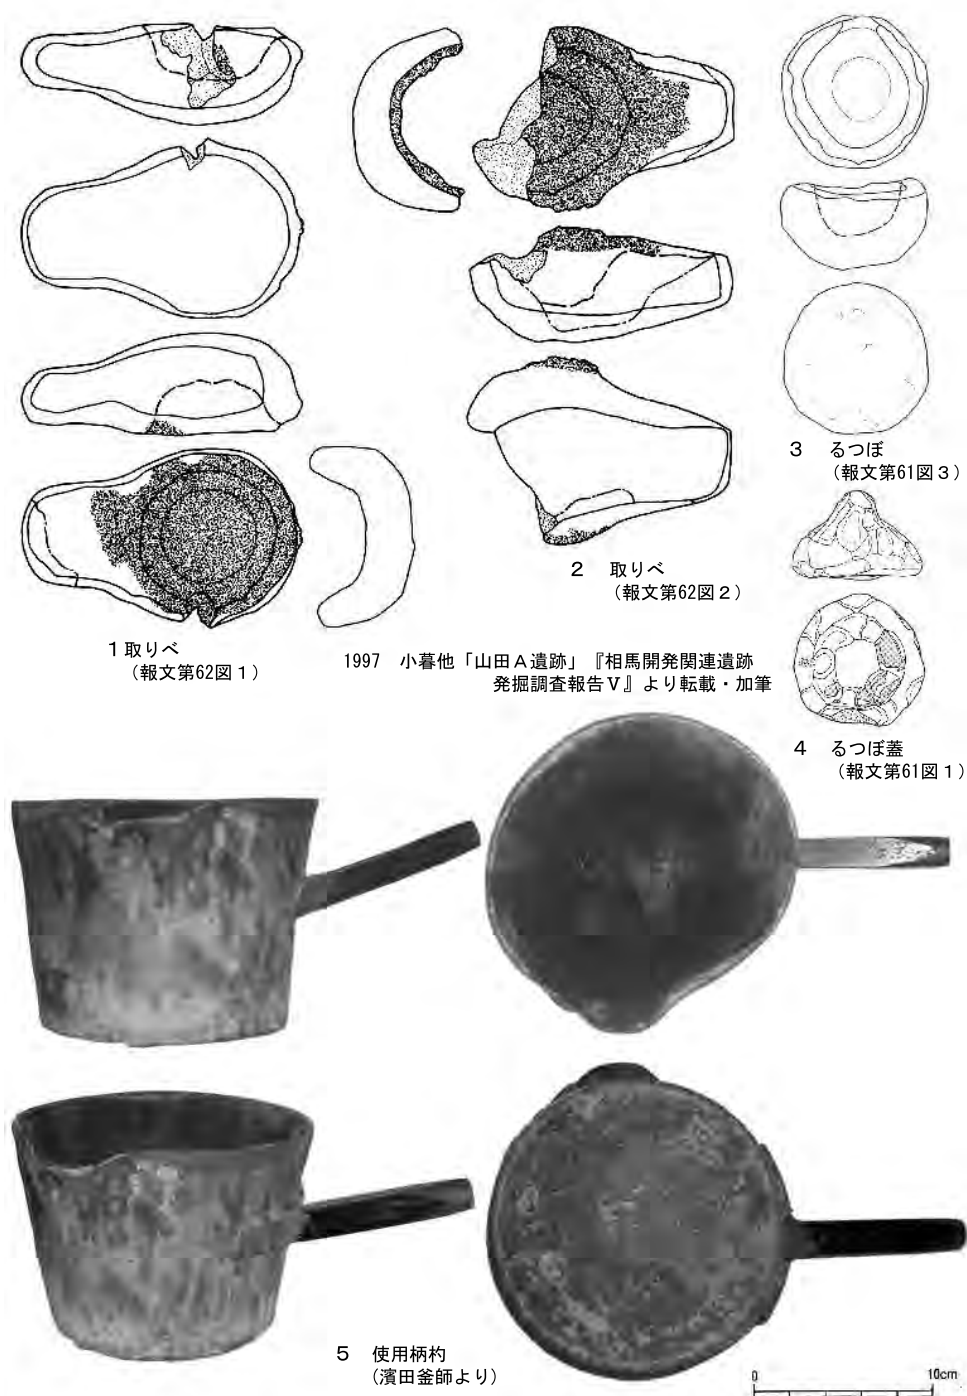
図18 山田A遺跡出土のとりベ・るつぽ（上）と復元鋳鉄製品の使用柄杓（下）

さて、このように試算した容積であるが、鋳込みに使用する道具としては、図18-1・2に示した山田A遺跡で出土したトリベのみが確認されているにすぎない。このトリベの容積は

約 90cc (半径 3.5 cm として計算 ;  $\frac{4}{3} \pi 3.5^3 \div 2 = 89.75$ ) であり、とても鑄鉄製品を鑄込む 1 回の量としては足りない。当然何回かに分けて鑄込むことや、甌炉からの直鑄も可能である

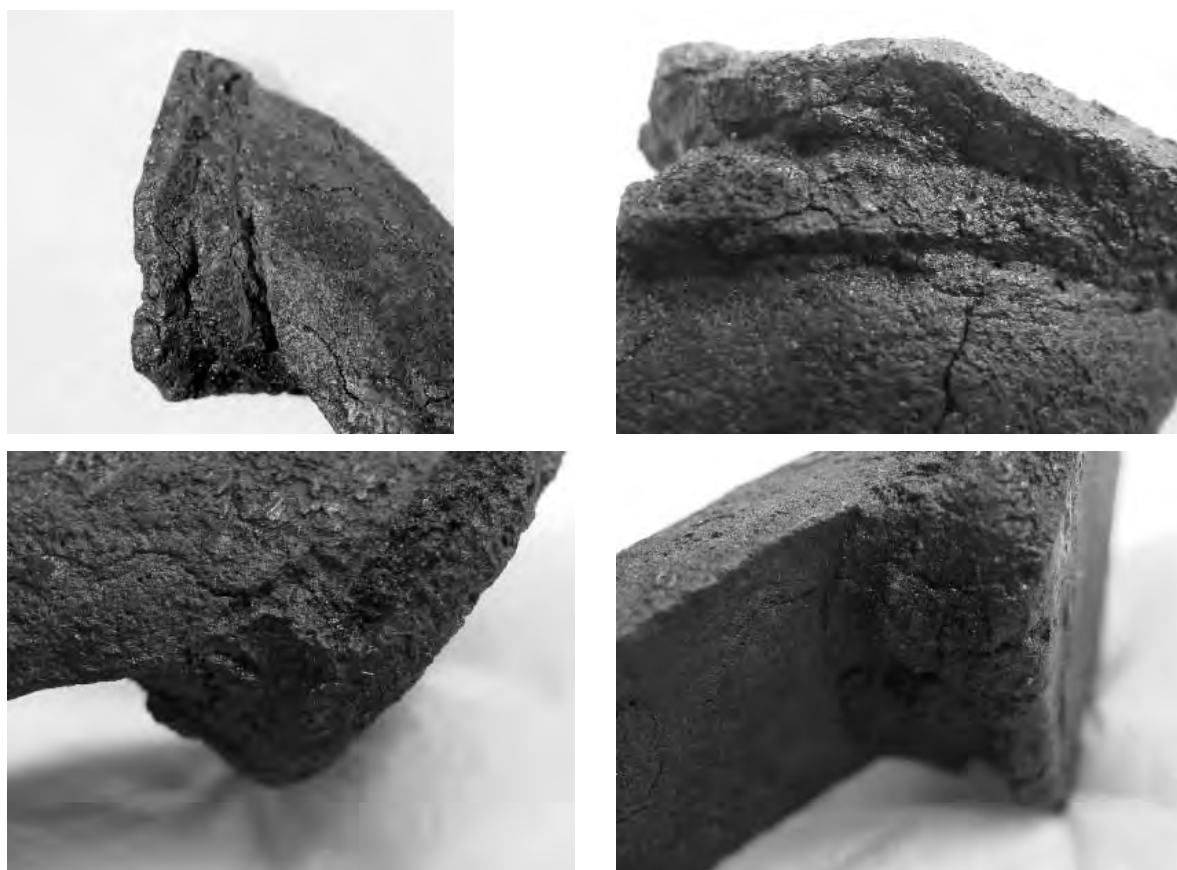
図 3 ～ 6 参考資料：多賀城市市川橋遺跡出土獣脚の胎と接合部

当初、獣脚と胎を別々に鋳造し、後に何らかの方法によって接合されたのではないかと考えた（吉田）が、濱田善玲は多賀城市市川橋遺跡出土獣脚の取り付け部（図3～6）を詳細に観察し、以下のように推定した。

接着やかしめなどの接合方法はとらず、インサート鋳造（あらかじめ獣脚を鋳造しておいて、

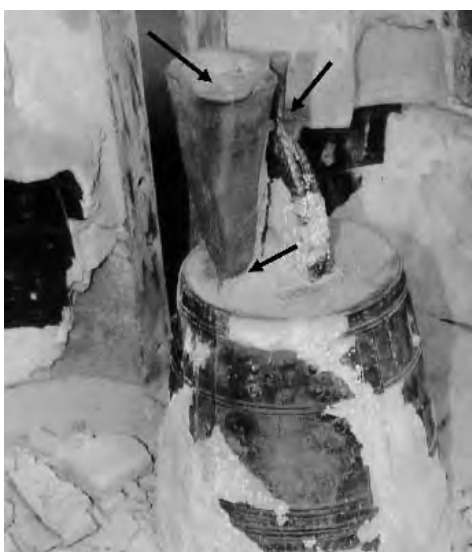
図2 型ばらし時の梵鐘3の外観

図 2 に梵鐘 3 の型ばらし後の外観を示す。笠形につながる湯口から溶湯を鑄込み、竜頭の上部に揚がり設けた落とし込みの鑄造方案である。竜頭の肉厚が鐘身の肉厚に比べ、数倍厚いため、竜頭から鑄込んだ場合、鑄型壁が過熱され、凝固時間がかかなり遅くなる可能性がある。もし竜頭上部に大きな湯口を設ける方案にした場合には、凝固の遅れに起因する欠陥が発生することが懸念される。このため、このような方案が採用されることが多いと考える。ただし、通常の工業部品のような共晶近傍の CE 値で、かつ Si 量が 2% 前後のねずみ鑄鉄では、凝固時の引けが少なく、図 2 のような細い揚がりでも有効と考えられが、Si 量が少なく、白鑄鉄になりやすい組成では、引けが強く、竜頭部の特に上部側では、綺麗な鑄肌模様と十分な寸法精度が得られない可能性がある。

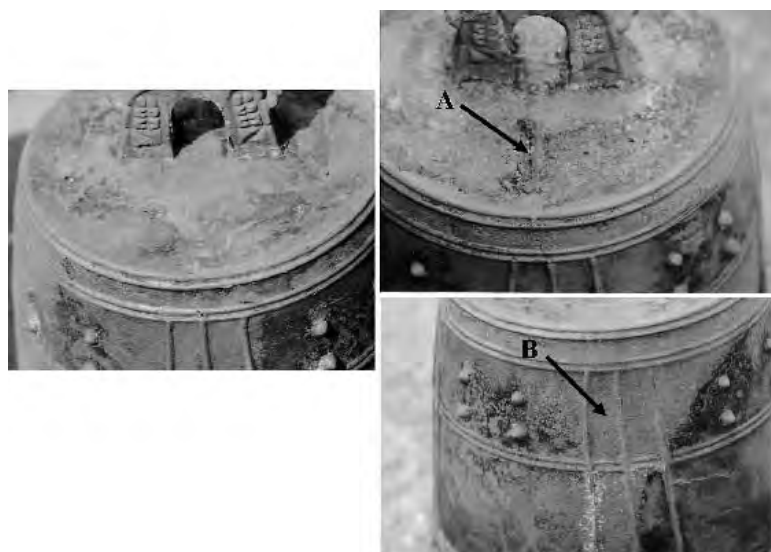
図 5 梵鐘 2 の外観

図 5 に梵鐘 2 の外観の拡大写真を示す。笠形は梵鐘 1 に比べ、平坦となっているが、矢印 A に示す堰の部分に引け巣が生じている。また、矢印 B で示す鐘身の縦帯の間は铸肌状態が悪く、梵鐘 1 ほどはひどくないが、ガスによって

生じたと思われるあばた模様が観察される。この理由としては、梵鐘 1 に比べ、Si 量が増したが、C 量が 2.4% と低く、CE 値では 2.73 と亜共晶鑄鉄の C が低い側にある。このため、引けが強くなったことと、溶解温度が高くなり、溶湯の溶存酸素が増加することによると考える。
