福島県文化財センター白河館

■まほろん1号炉（原町市大船迫A遺跡15号製鉄炉の復元炉）における  
操業条件.....佐藤健二

# まほろんイベント「鉄づくり」報告

## —まほろん1号炉による操業について—

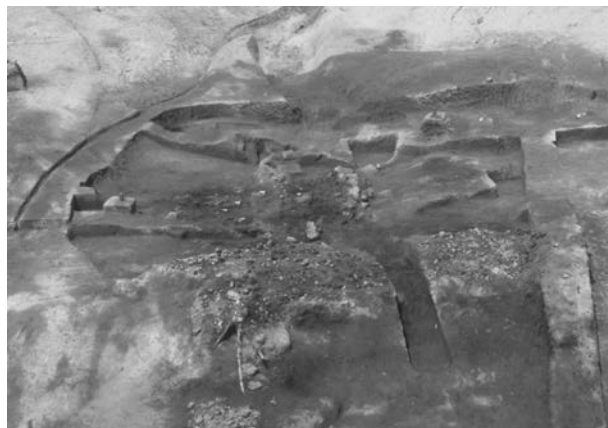
写真1 製鉄炉全景

今回復元の対象とした製鉄炉は、原町市にある大船迫A遺跡15号製鉄炉である（写真1・図1・2）。この炉は箱形炉であり、平安時代9世紀前半に機能し、廃絶されたものである。送風装置としては、踏みふいご掘形と送風溝が確認され、ふいごの長軸に直交するように炉が配置されているため、全体としてT字形を呈している。

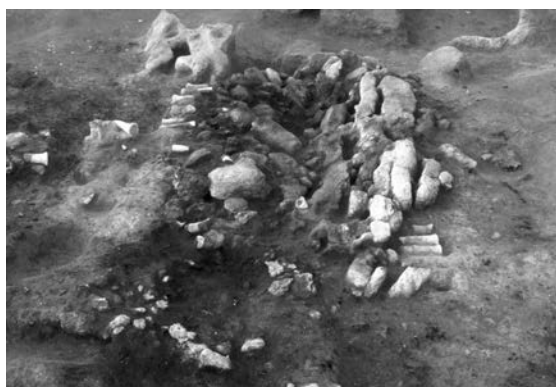
写真2 炉壁の出土状況

調査の結果、本炉では、最低でも2回の操業が行われたことが推測できる。このうち、2回目の操業では、主に炉の東側壁が「く」字状に折れ曲がって倒壊し、操業廃棄時のままの状態が確認された（図3上段・写真2）。炉壁は、主に内側を上方に、外側を下方に向けて確認された。このため、倒壊した炉壁から、炉底から炉頂までの高さが推定でき、さらに炉の規模が推測で

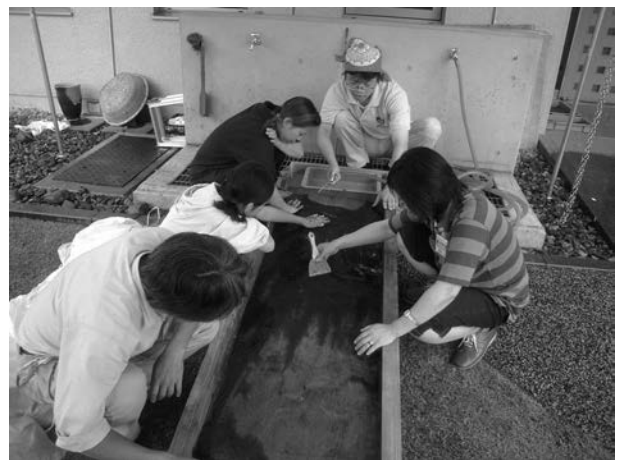
写真4 トイを使った砂鉄選別

選別作業に使用した砂鉄は、相馬市古磯部海岸から採取した浜砂鉄である。当初、プラスチック製の整理箱（内寸幅24×長39×深7cm）内に、一掴み程度の砂鉄を入れ、砂金洗いのように上下左右に箱を動かして、選別を行った。この方法では、非常に手間がかかり、かつ砂鉄の選別も良好にできなかったため、幅90cm、長さ180cmの板の両脇に1寸5分角の杵木を設置し、これを2枚連結した簡易なトイを設置した。トイには緩やかな勾配を付け、上方より水道水を流して、砂鉄をもみ洗いするような方法で選別を行った（写真4参照）。

このような比重選鉱方式の場合、最初は砂中に石英・長石等が混じっているため、砂全体が軽い感じがするが、これらが流れ去るとネットリとし、非常に重い感じがする。色調では、灰色混じりの黒褐色の砂質土が、漆黒のスライム状の砂となる。このスライム状のものが、選鉱した砂鉄であり、部分的に玉虫色のような紫がかった光沢を呈するものもあった。

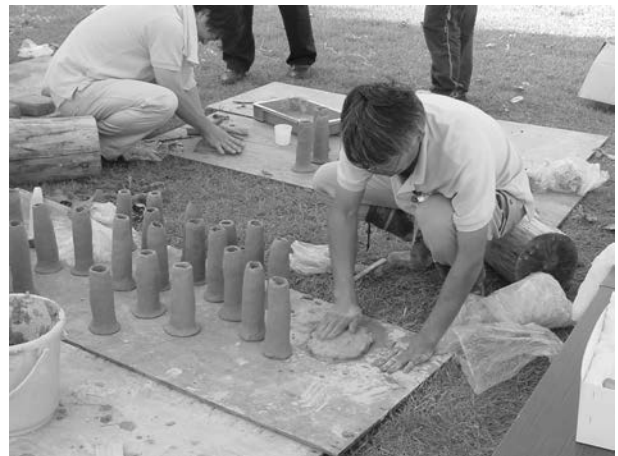
写真5 羽口づくり

羽口の芯棒には直径 30mm の丸材を使用した。これを 1 本 27 cm の長さとし、これに 20 cm のところに印を付け、長さ 20 cm、内径 30 mm の羽口を基準とした。芯棒に粘土を巻き付け、キリタンポのようにして製作した結果、芯棒に粘土が密着し、芯棒が抜けない状況となった。このため、最初に粘土を板状にのばし、この板状の粘土の内面に水を付け、さらに芯棒にも、粘土を水で緩く溶いた液を塗りつけ、この状態で芯棒に粘土を巻き付けた。この結果、芯棒は比較的簡単に抜けるようになり、芯棒を抜き取る際の羽口自体の破損率が下がった。しかしながら、それでも芯棒が抜けにくい場合も時にはあった。

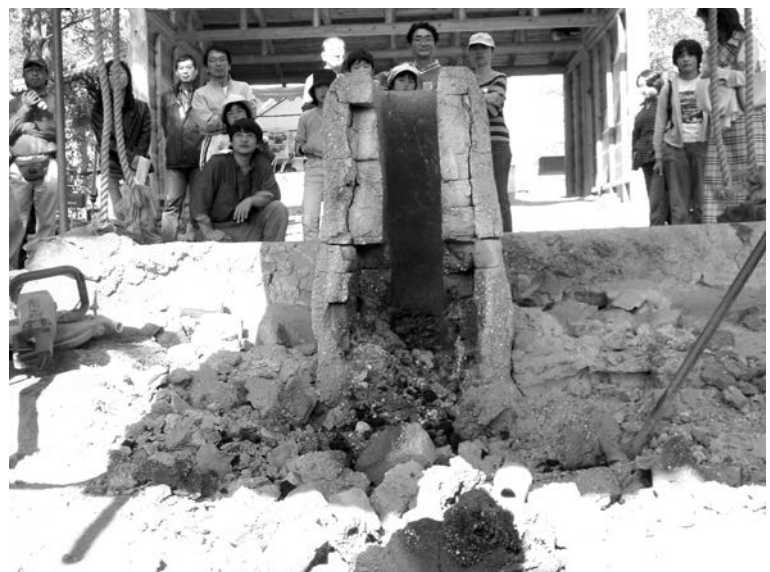
写真10 炉解体のようす

図11及び写真10に炉の横断面を示した。炉壁の浸食が羽口のかかなり上方まで及んでいるのは、棚吊りの結果と思われる。

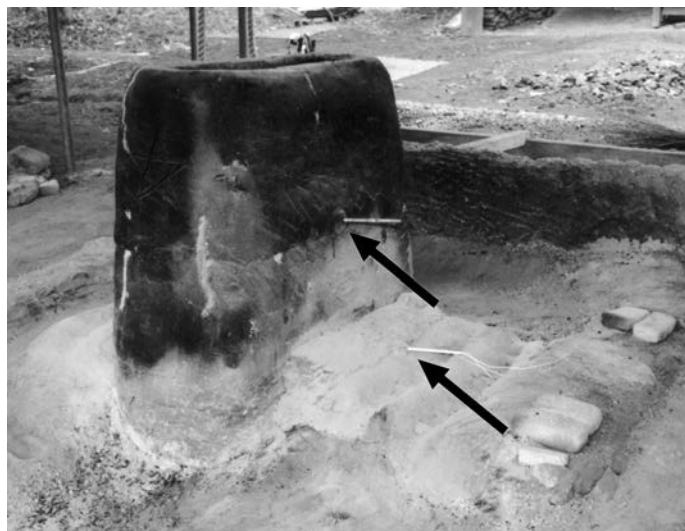
写真1 炉の外観と熱伝対の設置位置

炉内の概略構造と炉内温度の測定位置を図 1 に示す。炉内温度の測定位置は、炉高の中央やや下の炉頂から 65cm の位置（以下、温度（上））と、羽口のやや上、炉頂から 84cm の位置（以下、温度（下））の 2 カ所とした。いずれも炉体長手方向の中央部とし、熱電対保護管の先端位置は、温度（上）は炉内壁面から 5 cm、温度（下）は炉内壁面から 5 cm の位置である。ただし、温度（下）熱電対の破断後（12:00～）は、炉壁面から 1 cm の位置にした。それぞれの熱電対位置の炉壁幅は炉頂から 65cm の位置で 24cm、84cm の位置で 21cm と若干羽口の上端が狭くなっている。熱電対用保護管は上下共に高純度アルミナを用いた。
