研究紀要2006

## まほろん 2 号炉による製鉄操業

### －平成 17 年度「鉄づくり」イベント報告－

吉田 秀享

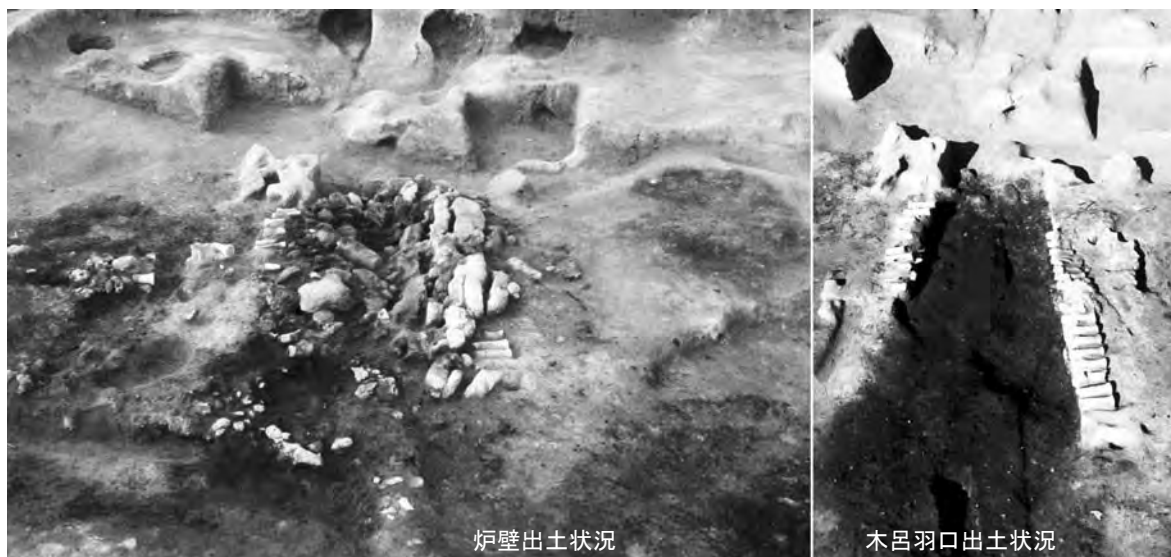
写真 1 15 号製鉄炉

今回、復元の対象とした製鉄炉は、前回同様、南相馬市原町区にある大船迫 A 遺跡 15 号製鉄炉である（写真 1、図 1・2）。先の報告において、復元炉の候補とした事由は既述したが、再度概略を述べると、15 号製鉄炉は以下のような特徴を持った箱形炉である。

- ・この炉は箱形炉で、平安時代 9 世紀前半に機能し、廃絶されたものである。

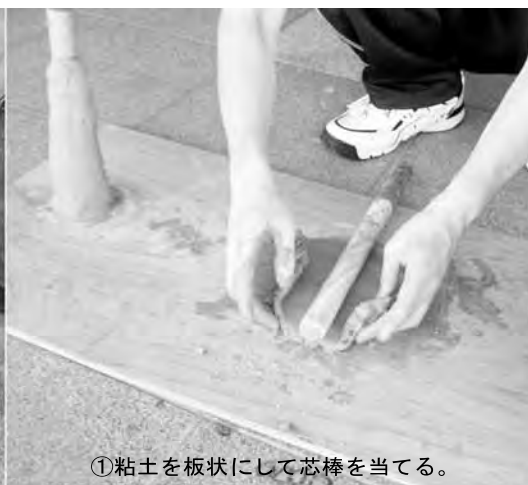
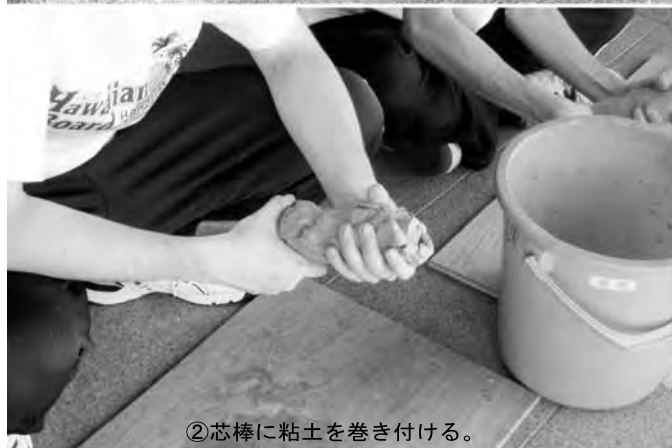
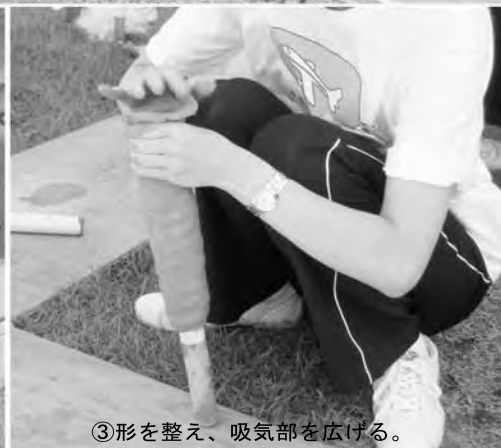
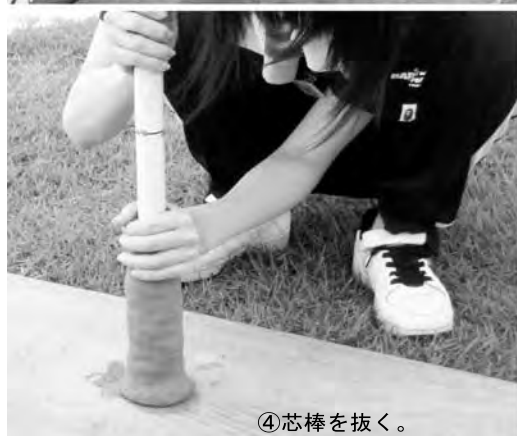
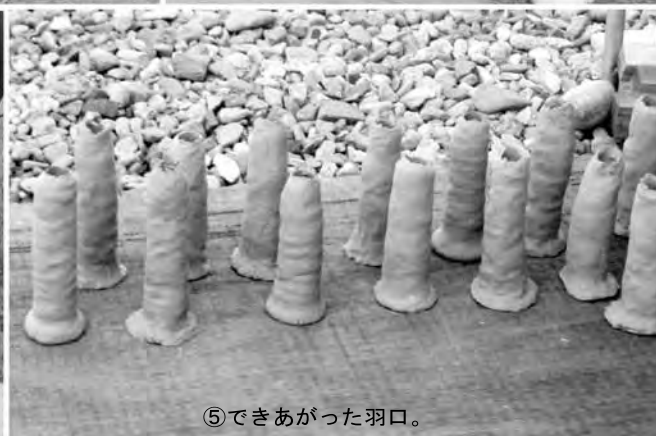
写真3 羽口づくり

木呂羽口は原町粘土のみで製作し、装着羽口は大信粘土 7：原町粘土 3 の割合で混合させ、製作した。羽口の芯棒には、いずれも直径 30mm、長さ 27 cm の丸材を使用し、これに粘土を巻

き付け、長さ21cmほど、内径30mmの羽口としたが、乾燥後に電気炉で焼成した結果、長さ19cm、内径27mmと1割弱ほど収縮した。

① 粘土を板状にして芯棒を当てる。

② 芯棒に粘土を巻き付ける。

③ 形を整え、吸気部を広げる。

④ 芯棒を抜く。

⑤ できあがった羽口。

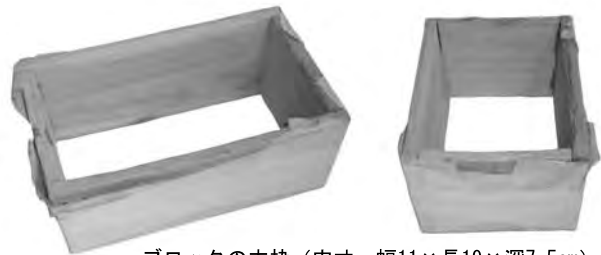
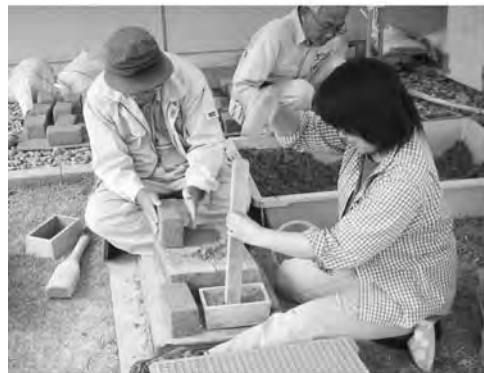
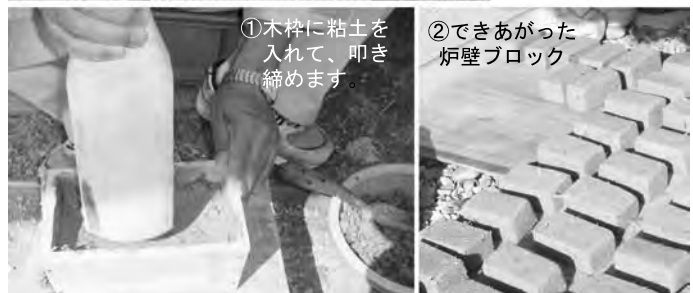
写真4 炉壁ブロックづくり

炉の構築に使用する粘土ブロックづくりは、当初幅10×厚さ10×長さ20cmほどの大きさを基準として直方体の粘土ブロックをつくったが、形状がまちまちになることから、最終的には写真4に示した横断面形が梯状を呈した型枠（内寸の上端で幅11×長さ19×深さ7.5cm、

この型枠内に、大信粘土7：原町粘土3：スサ0.1の割合で混合して練った粘土を叩き締めながら入れて、その後に取り出して若干成形して1個のブロックを製作した。

1個の炉壁ブロックの大きさは、幅8×長さ20×高さ10cm程度であり、重さは、製作時平均3.18kg、操業後は2.24kgに減少した。1回の炉の構築に使用したブロック数は約920個であるので、構築時の粘土量は $3.18 \times 920 \text{ 個} = 2,925.6 \text{ kg}$ 、1回の操業で約2.9tもの粘土が必要であることが推測できた。

ブロックの木枠（内寸：幅11×長19×深7.5cm）

炉壁ブロックづくりのようす

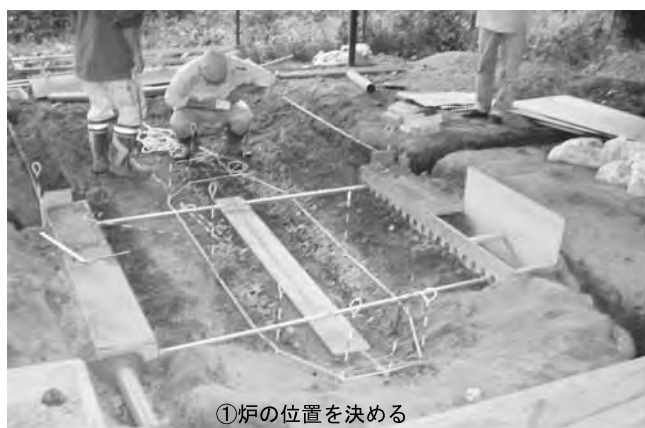
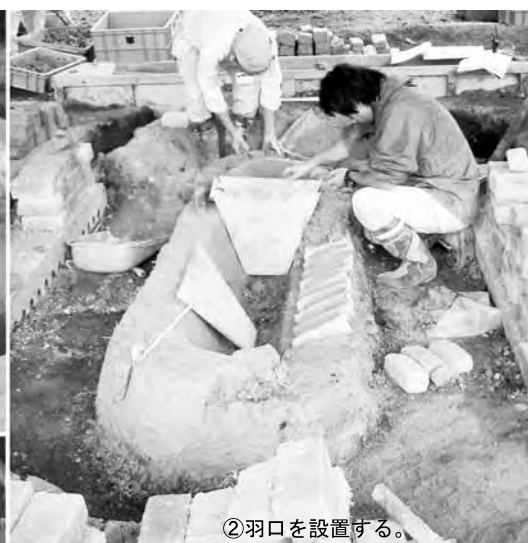
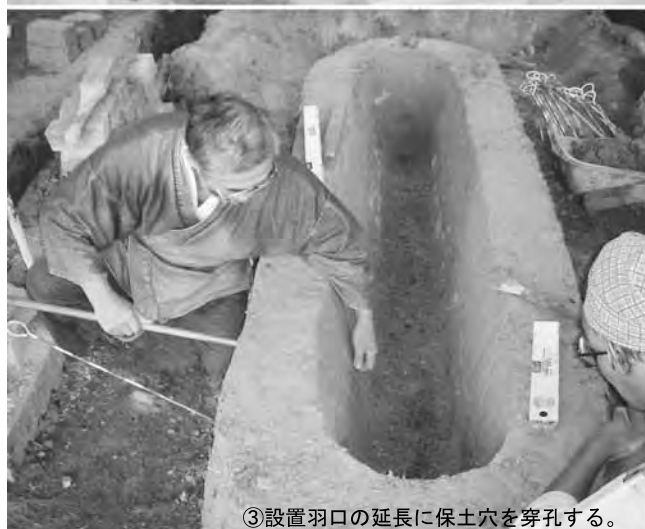
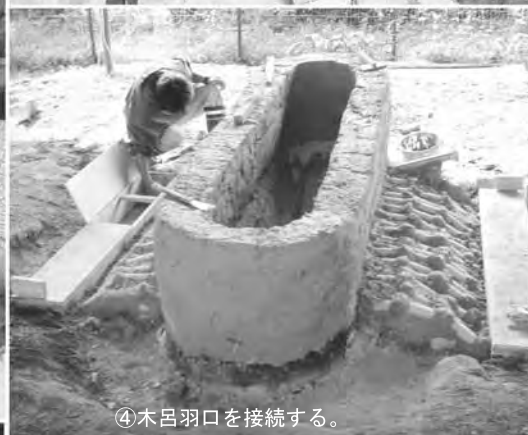
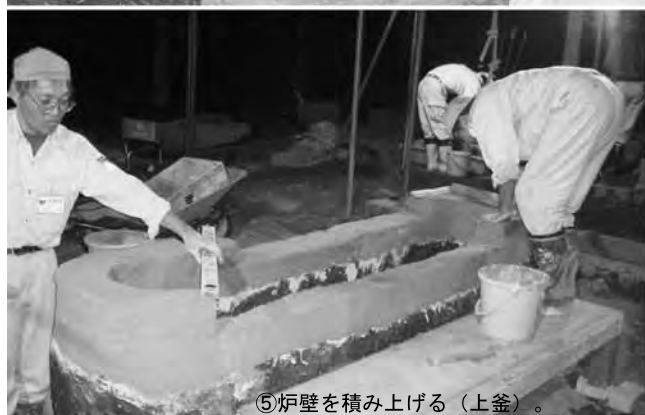
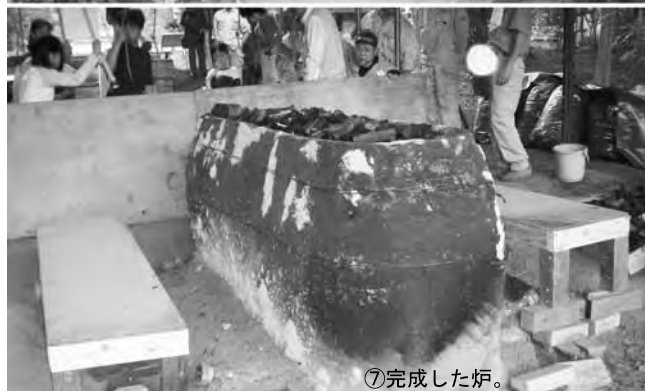
写真 5 プレ操作炉構築

炉の羽口角度は  $12^{\circ}$  とし、羽口先端部を三角形に絞り込んだ（底辺 15 mm、高さ 20 mm）。この羽口角度は、モデルである 15 号製鉄炉より出土した炉壁に装着された状態で確認できた 2 個の羽口と同一である（報文 142 図 9）。8 時間ほどの操業の結果については、投入量や経過を表 2 に示したが、操業当初に炉がへたったり、風箱や木呂羽口のジョイント箇所から風が漏れたりして、炉内温度は上がらず、砂鉄から鉄に変化する反応もおきなかった。当然のことながら、ズクは産出できなかった。

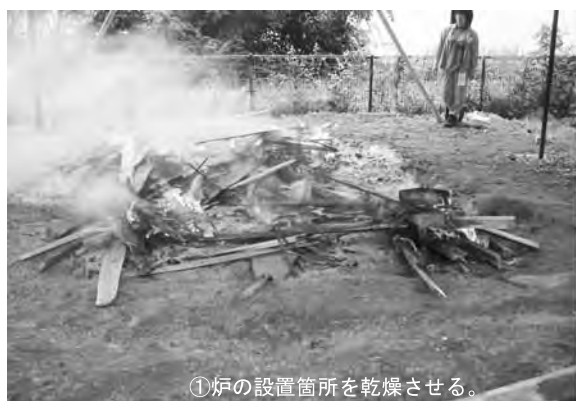
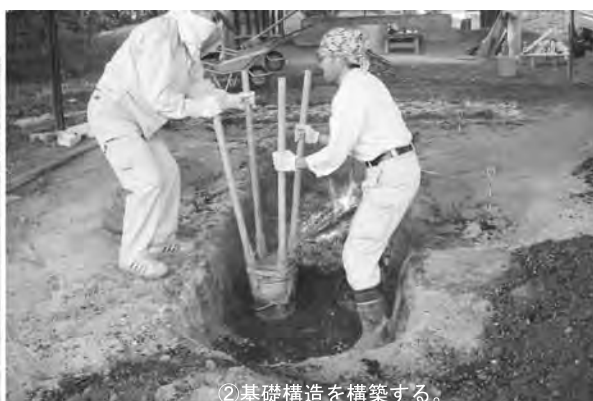
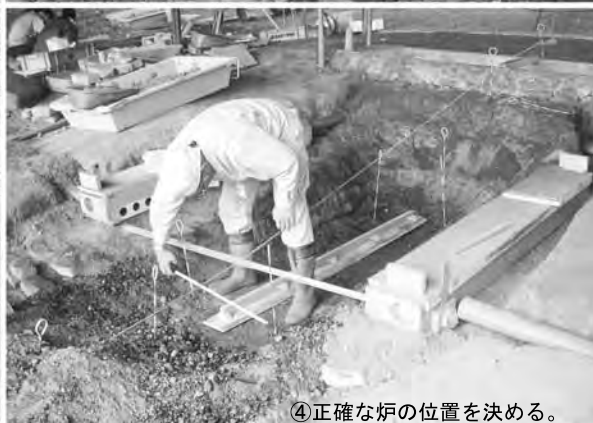
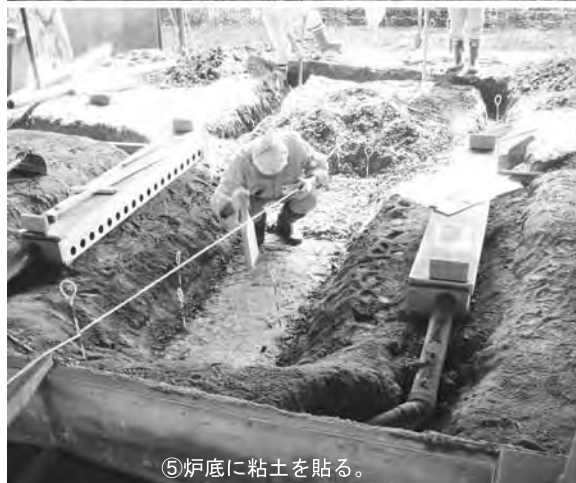
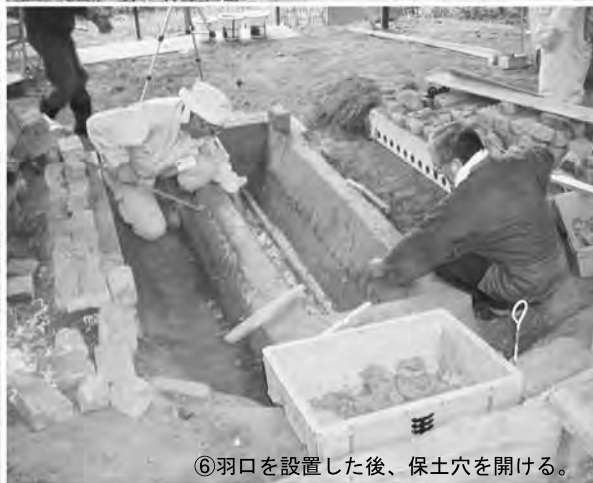
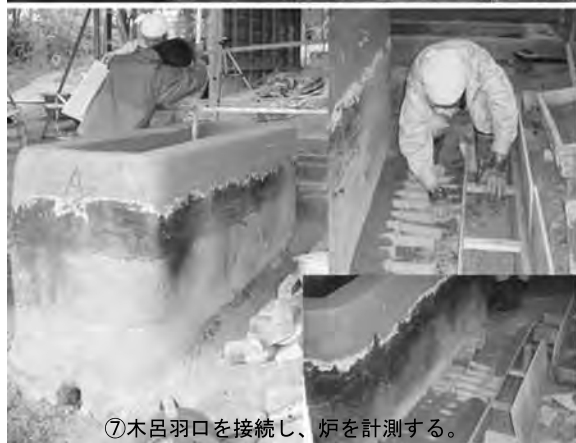
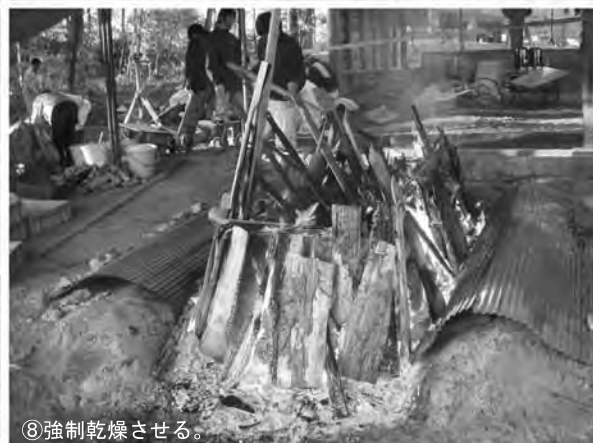
写真 8 まほろん 2 号炉の構築

① 炉の設置箇所を乾燥させる。

② 基礎構造を構築する。

④ 正確な 炉の位置を決める。

⑤ 炉底に粘土を貼る。

⑥ 羽口を設置した後、保土穴を開ける。

⑦ 木呂羽口を接続し、炉を計測する。

⑧ 強制乾燥させる。

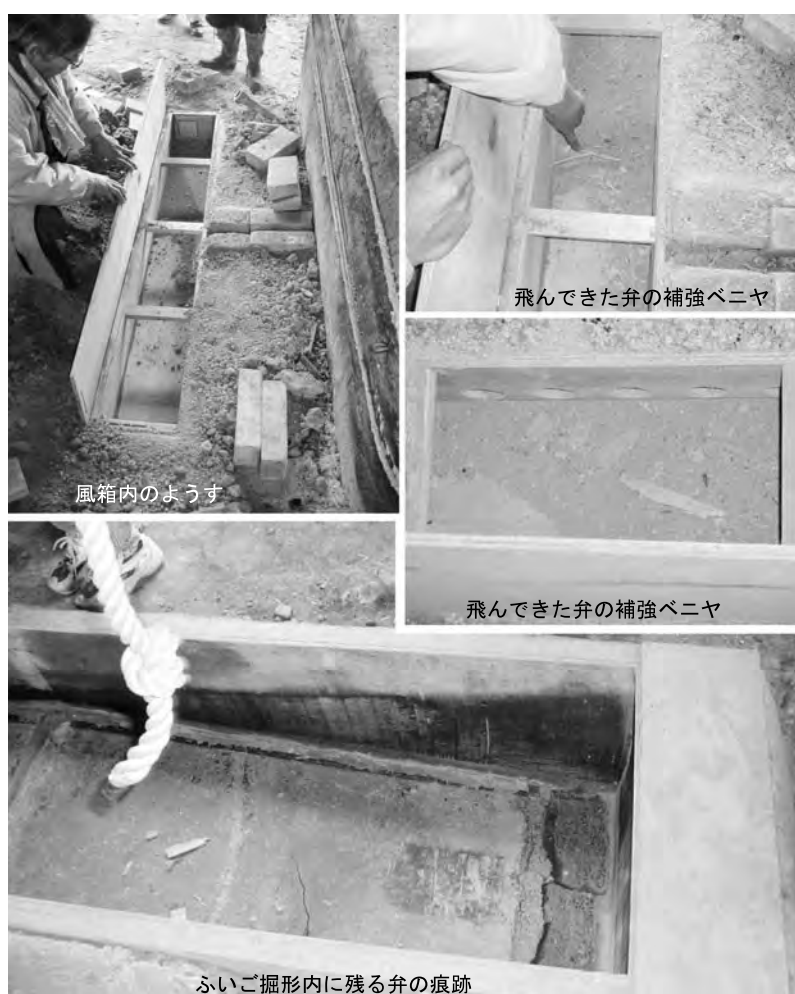
図 12 空気取り入れ弁と送風孔のズレと風箱内のような

なお、この踏み板の弁の損傷は、空気取り入れ位置の設置箇所とふいご掘形の送風孔の位置のズレから生じている。

すなわち、図12に示したように、踏み板の取り入れ口は、送風孔の直上に設置されてい

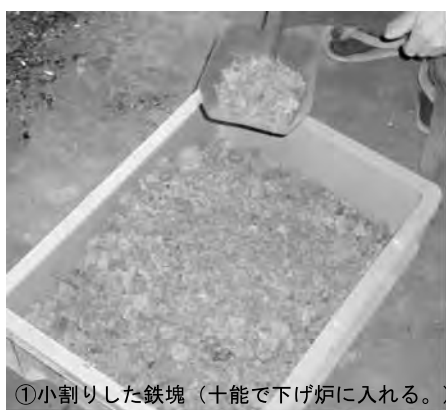
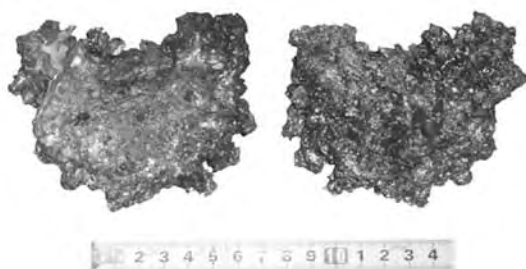
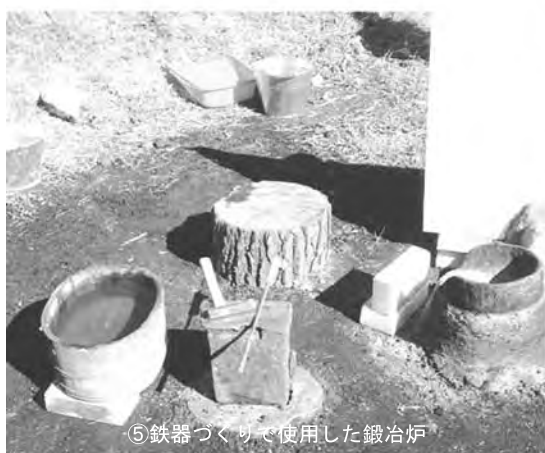
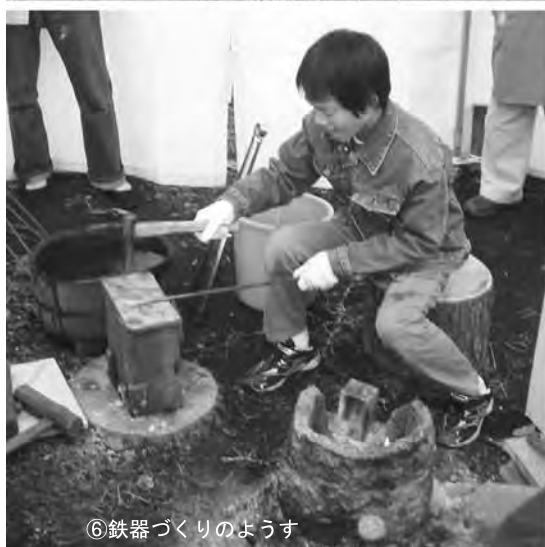
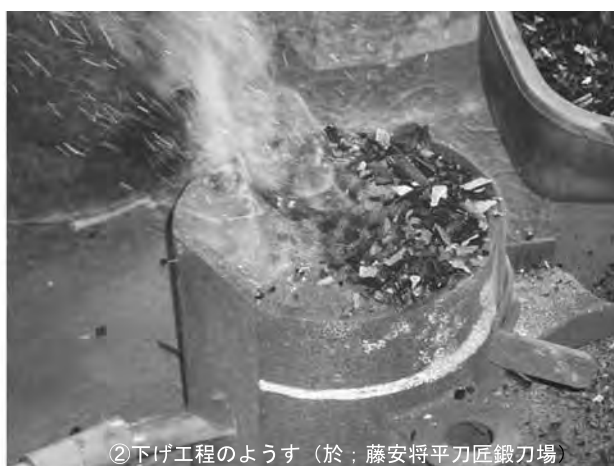
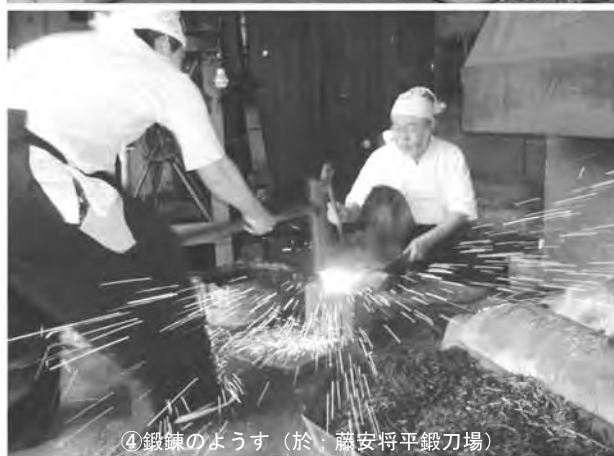
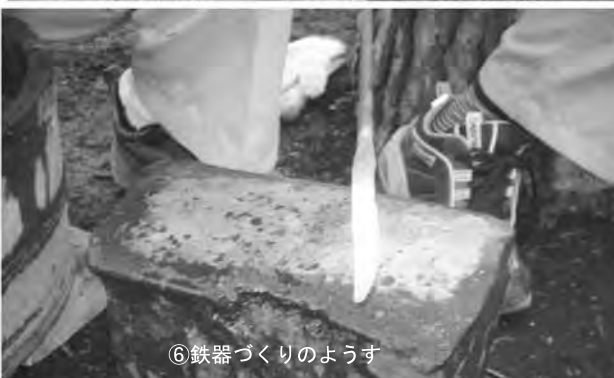
①小割りした鉄塊（十能で下げ炉に入れる。）

③まとまった鉄塊

⑤鉄器づくりで使した鍛冶炉

⑥鉄器づくりのようす

②下げ工程のようす（於：藤安将平刀匠鍛刀場）

④鍛錬のようす（於：藤安将平鍛刀場）

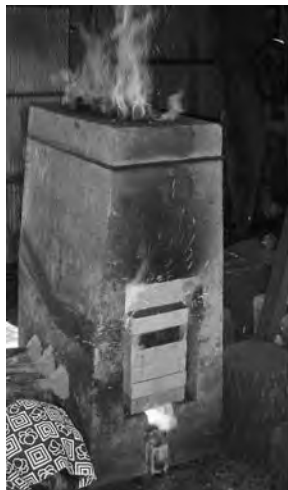
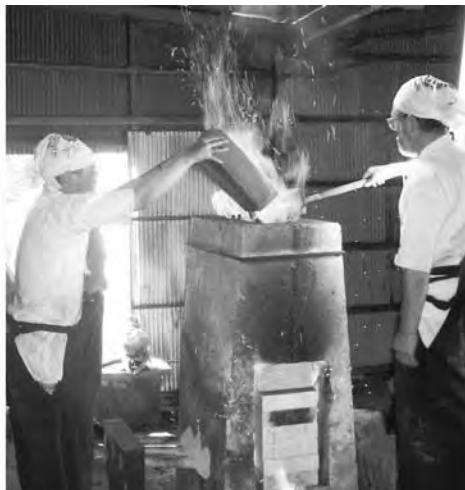
写真14 藤安将平刀匠の予備実験のようす

(注6) 藤安刀匠の鍛刀場での予備実験操業のようすは、写真14に示した。製鉄炉は、長さ87cm、幅62cm、高さ120cmの規模の箱形炉であり、片側に3本の羽口を設置している。羽口の内径は33mmで、羽口の芯々間18cmで、炉底から38cmの高さに水平に設置されている。操業時は、炉底に25cm弱の厚さに、木炭粉によるカーボンベツトを構築するため、操業時の炉底からの高さは、概ね15cm程度となる。大きさ的には、まほろん1号炉とほぼ同様であり、ブローによる送風が可能のため、数度の実験を行った。

詳細な記録を作成していないが、平成 17 年 9 月中旬～10 月中旬にかけて、藤安刀匠の鍛刀場にある製鉄炉（注 6）で計 7 回の予備実験を実施した（写真 14 参照）。使用した砂鉄・木炭・羽口の粘土は、すべてまほろん炉の操業と同一ものを使用している。内、5 回の内容について概述する。

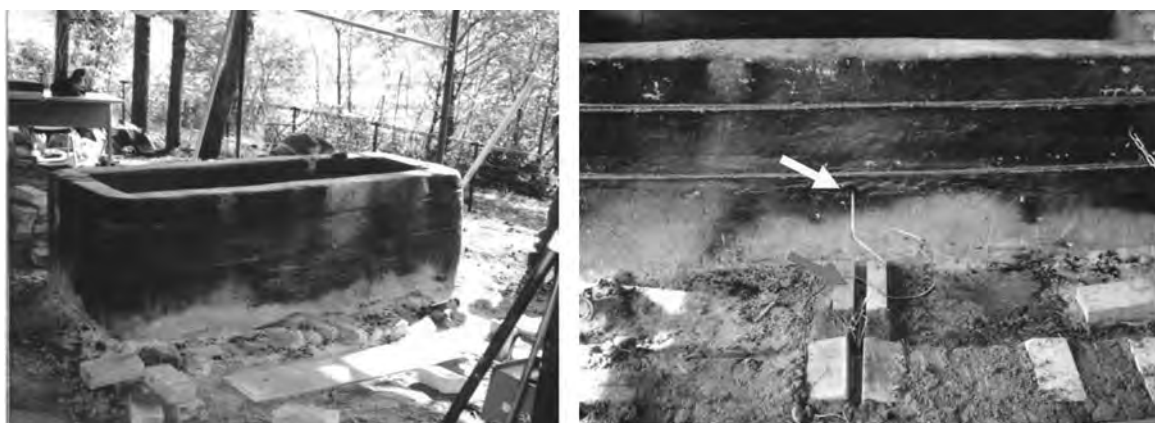
写真1 まほろん2号炉の外観と熱電対設置位置（矢印）

写真1に復元炉の外観を示す。炉体外形寸法は240cm（長さ）×90cm（幅）×120cm（高さ）で、まほろん1号炉よりも長手方向を70cm、幅を20cm、高さを10cm長くした。矢印位置が炉内温

度測定のための熱電対設置位置である。

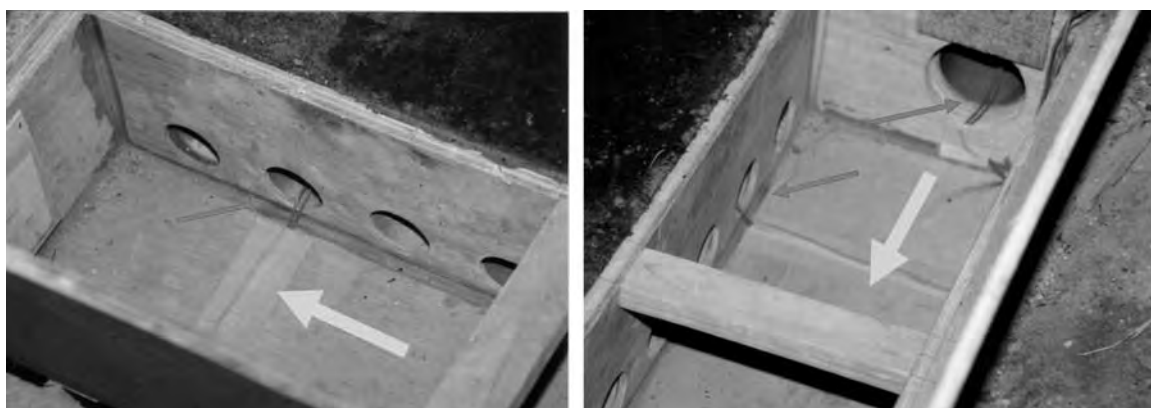
写真2 風箱内での圧力センサーの設置位置（太い矢印が風の方向、細い矢印がセンサーの設置位置）

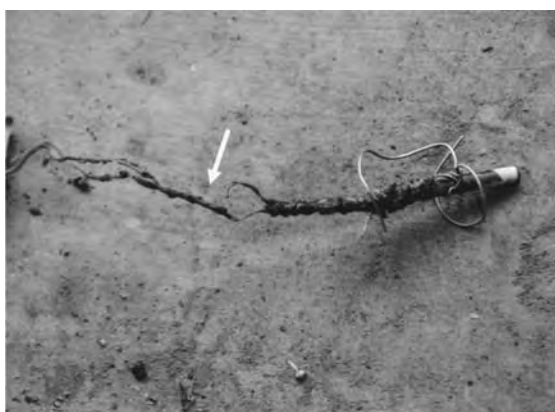
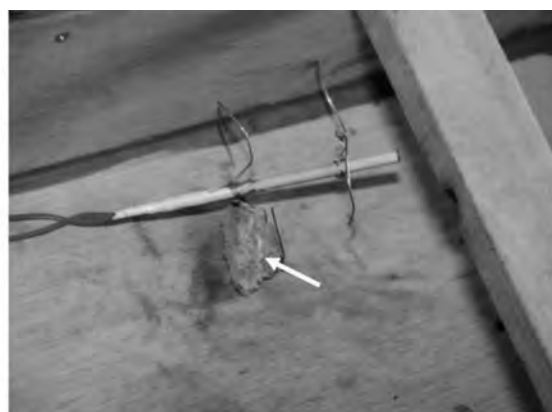
### 写真5 圧力センサのトラブル状況

(a) 17 番目羽口の送風量測定センサ

(b) 鞆の風量測定センサ

一方、踏み鞆から風箱間の送風管内に設置したセンサには鞆の踏み板が破損した木ぎれが衝突し（矢印）、センサは管内から風箱内へ外れた。このため、測定圧力が極端に小さくなった。

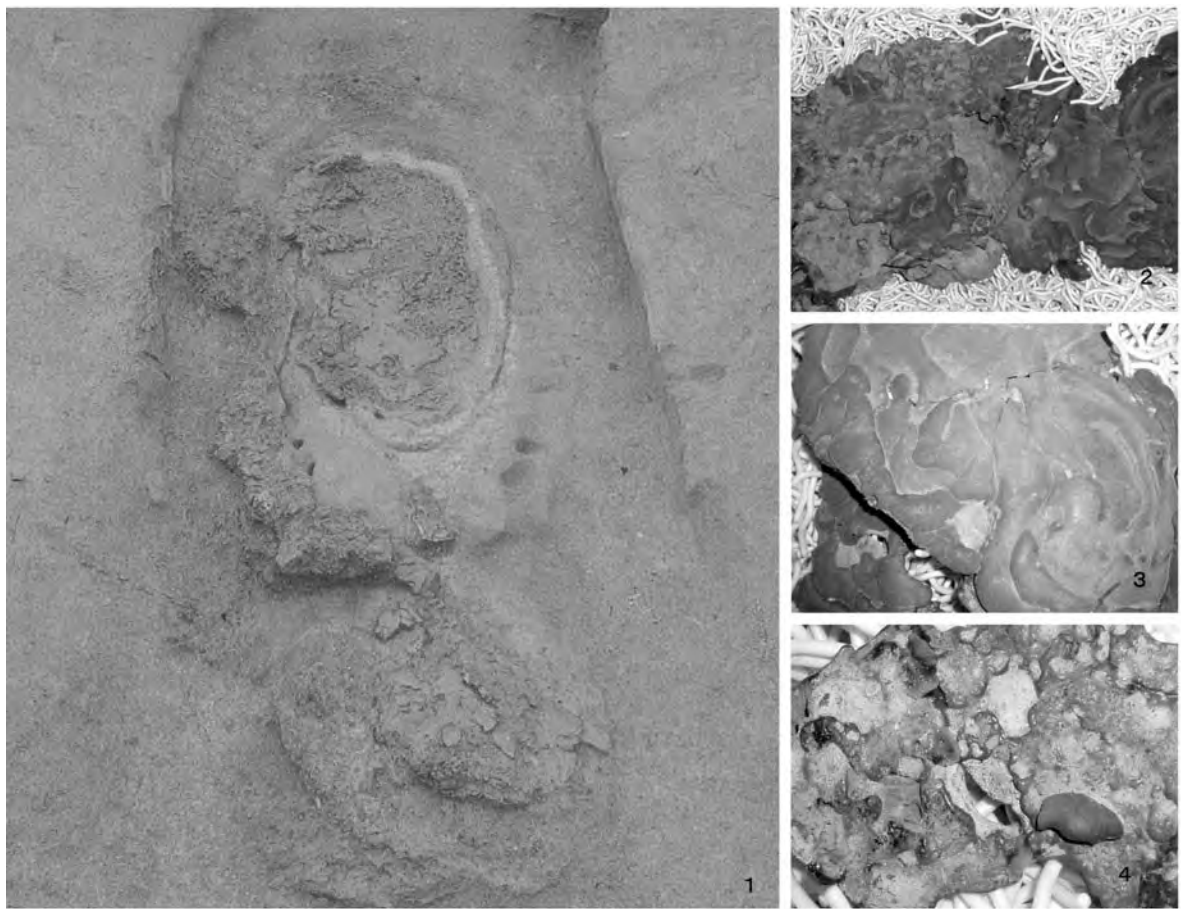
図9 長瀨6号

1 炉底部 2 流出滓表面 3 同拡大 4 流出滓裏面 (原町Ⅱ)

**流出滓** 長瀨 6 号（原町Ⅱ）では、排滓口に接して鉄滓が流出した状況を遺して出土している（図 9）。製鉄作業の終了後に予熱により痕跡である。炉内の排滓孔近くにも鉄滓が残っている。表面には細長い表皮層は、ホットケーキの生地を細長く流したような筋が、幾重にも重なっている。裏面は、表面張力による小さな凹凸があり、これに小石や滓片が噛みこまれている。この内部は 3 層に別れている。表皮と裏面近くは発泡が少ないのに対して、中間層では、発泡痕跡がみられる例もある。
